**PROJETO EXECUTIVO E ESTUDOS COMPLEMENTARES
DOS SISTEMAS ADUTORES NA REGIÃO DO SERIDÓ
NO ESTADO DO RIO GRANDE DO NORTE**

**Relatório R0 - Estudos Complementares – Trecho 5N –
Derivação para Cruzeta**

Volume 2 – Estudo Geológico/Geotécnico
Tomo 1 - Texto

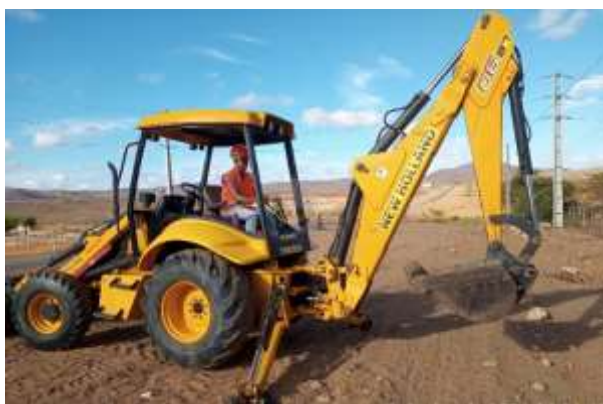
Figura 2.1 – Retroescavadeira New Holland, modelo LB90, com concha de 0,80 m de largura, utilizada na abertura das trincheiras.

A campanha de sondagens por trincheira (poços de inspeção por trincheira) ocorreu nos dias 11 e 13 de dezembro de 2021. Estas trincheiras foram abertas com uso de uma retroescavadeira (New Holland, modelo LB90, com concha de 0,80 m de largura), conforme mostrado na **Figura 2.1**.

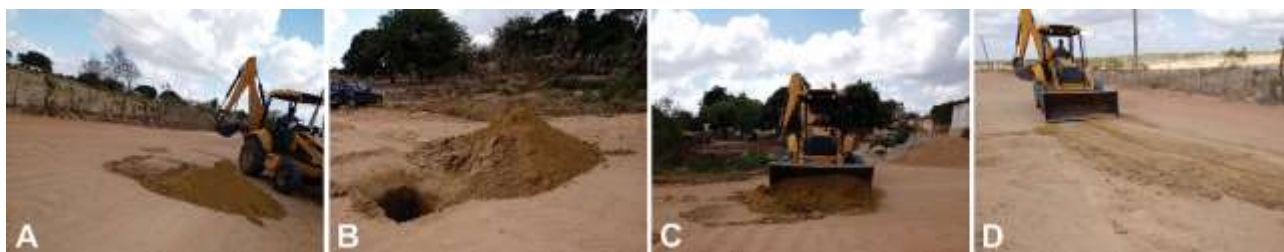
Figura 2.2 – Sequência ilustrativa dos procedimentos de abertura (fotos “A” e “B”) e fechamento (fotos “C” e “D”) das trincheiras.

As sondagens prosseguiram até que um dos critérios de paralização fossem atingidos e, ao término da abertura de cada trincheira, os horizontes foram descritos quanto às suas características pedolíticas e suas resistências à escavação, categorizando-os como materiais de 1ª, 2ª ou 3ª categoria. Finalizada a descrição dos materiais, as trincheiras foram reaterradas com o próprio material escavado, para evitar acidentes, conforme sequência de imagens apresentadas na **Figura 2.2**.

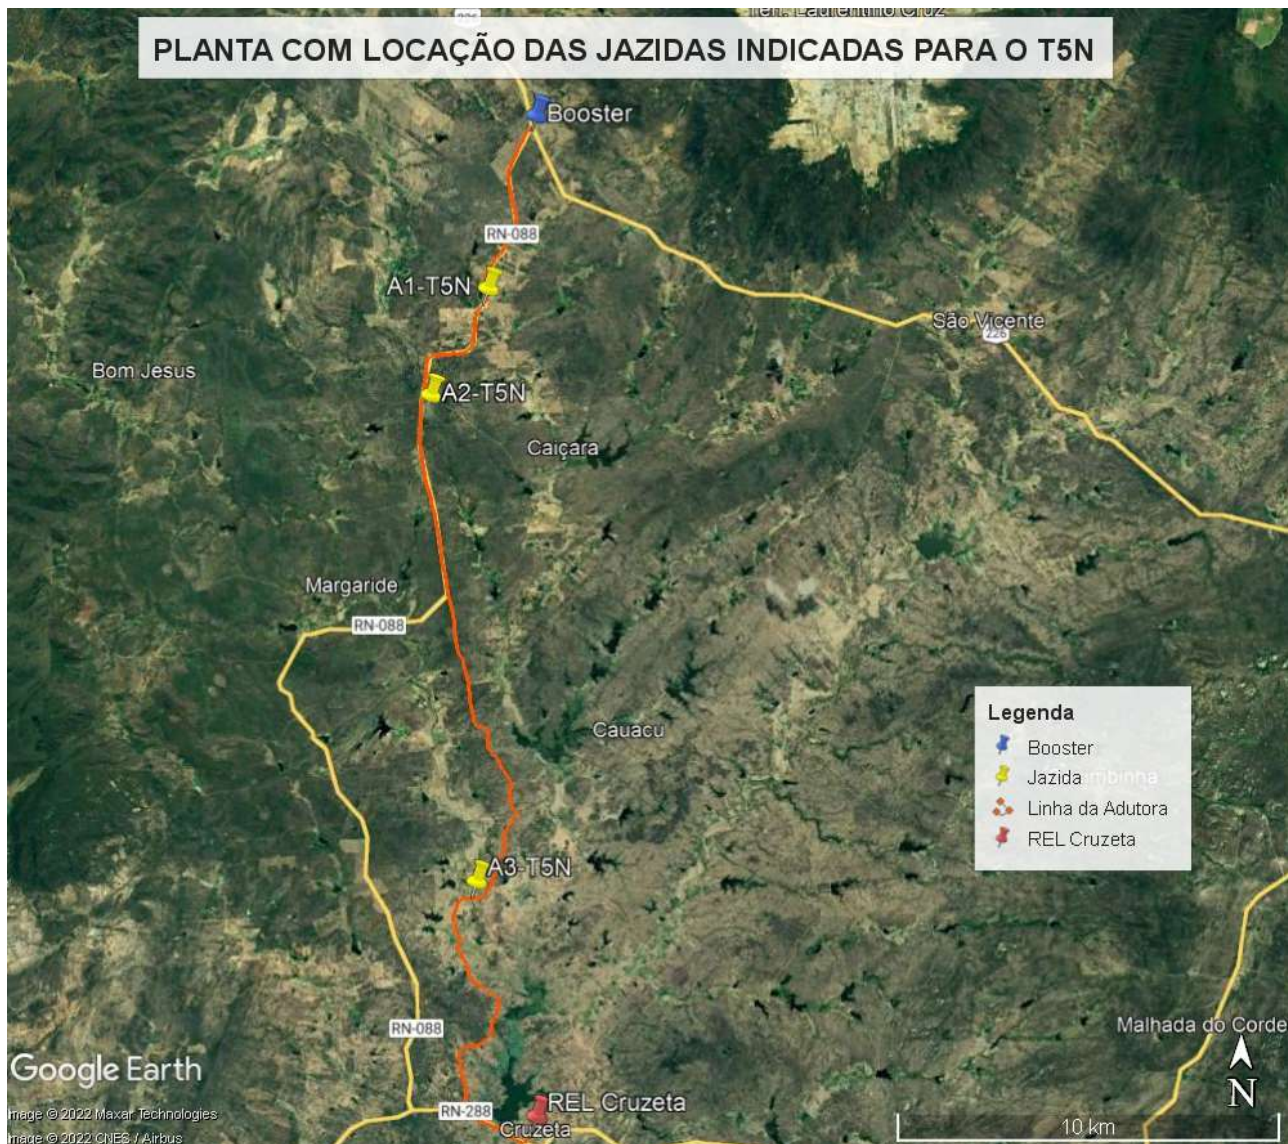
Figura 6.1 – Planta do traçado previsto para implantação do Trecho 5 Norte, com a localização das áreas apontadas como possíveis jazidas. Domínios dos municípios de Florânia e Cruzeta, RN.

O posicionamento das áreas indicadas como jazidas ao longo do traçado do T5N é mostrado na **Figura 6.1**.

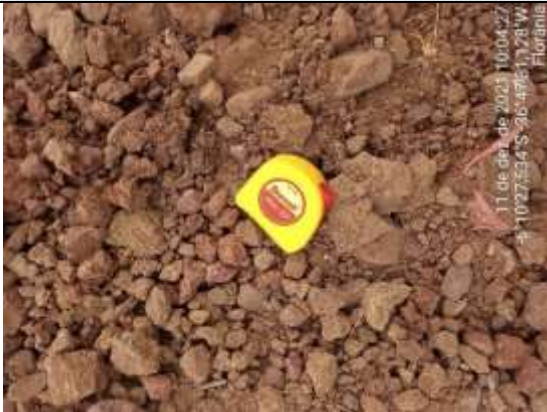
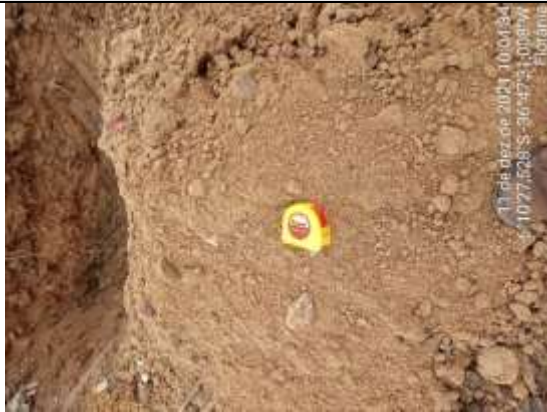
TRECHO 5 NORTE – BR-216 A CRUZETA	
ST5N-01

FOTO 01 – Material de 1ª categoria. Solo silto-arenoso, marrom avermelhado, com torrões. Espessura = 0,65 m.	FOTO 02 – Material de 2ª categoria. Solo de alteração argilo-arenoso, marrom claro, com fragmentos de rocha. Espessura = 0,78 m. Impenetrável aos 1,43 m.
ST5N-02

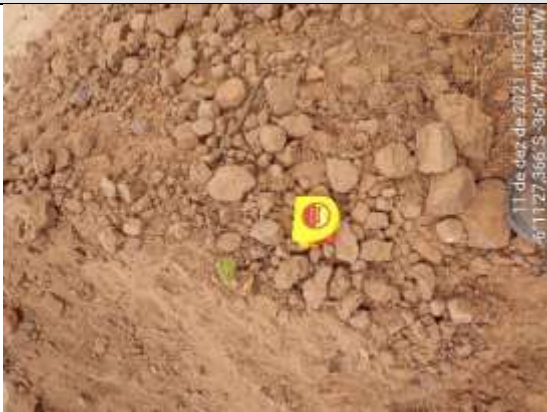
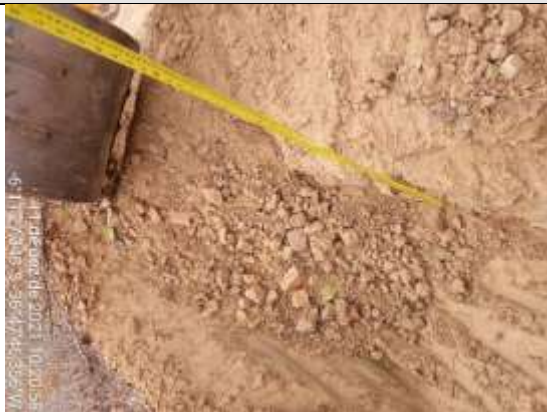
FOTO 03 – Material de 1ª categoria. Solo silto-arenoso, marrom claro, com torrões. Espessura = 0,58 m.	FOTO 04 – Material de 2ª categoria. Solo de alteração argilo-arenoso, marrom claro, com fragmentos de rocha. Espessura = 0,42 m. Impenetrável aos 1,00 m.
ST5N-03

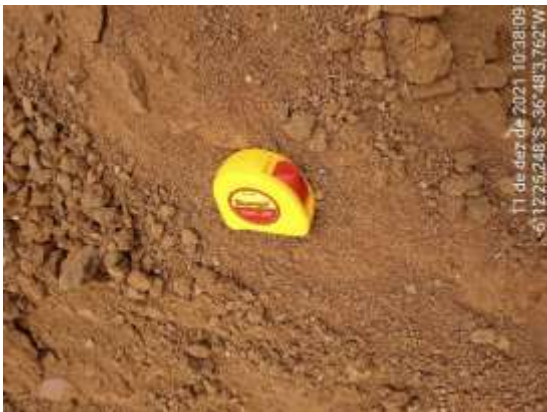
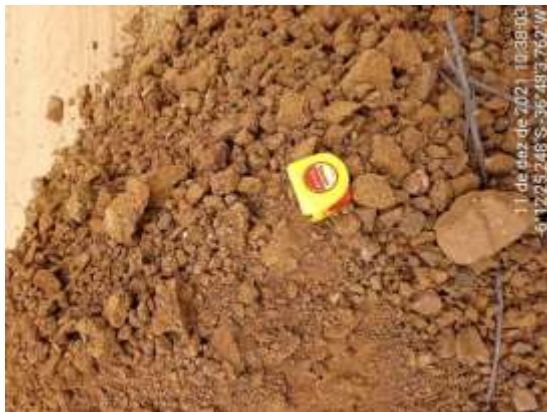
FOTO 05 – Material de 1ª categoria. Solo argilo-arenoso, marrom avermelhado, com torrões e eventualmente cascalhoso. Espessura = 0,37 m.	FOTO 06 – Material de 2ª categoria. Solo de alteração argilo-arenoso, marrom avermelhado, com fragmentos de rocha. Espessura = 0,58 m. Impenetrável aos 0,95 m.

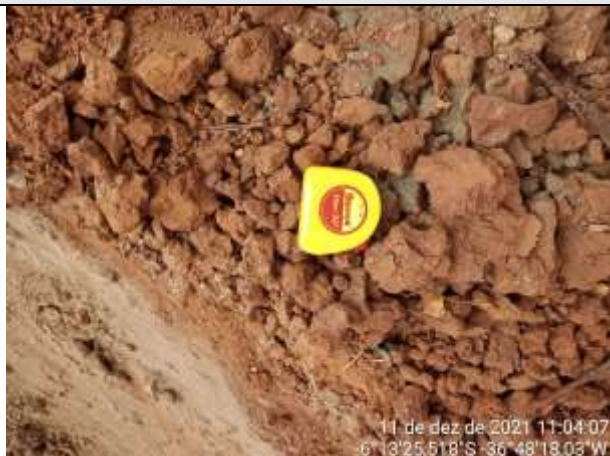
ST5N-04

FOTO 07 – Material de 1ª categoria. Solo argilo-arenoso, marrom avermelhado, com torrões. Espessura = 0,60 m.

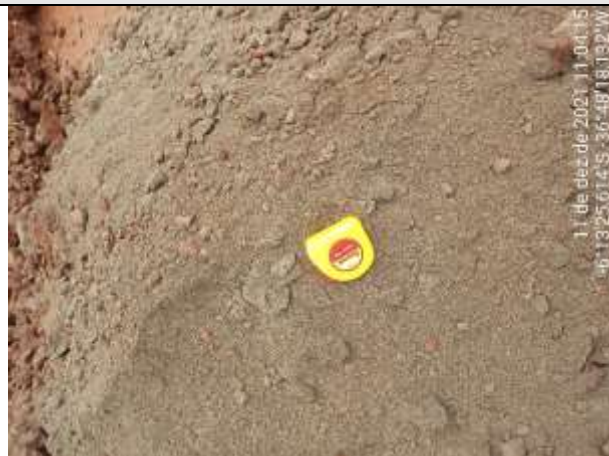
FOTO 08 – Material de 2ª categoria. Solo de alteração argilo-arenoso, cinza, com fragmentos de rocha. Atingiu 2,00 m de profundidade antes de alcançar o impenetrável, paralisando a esta profundidade.

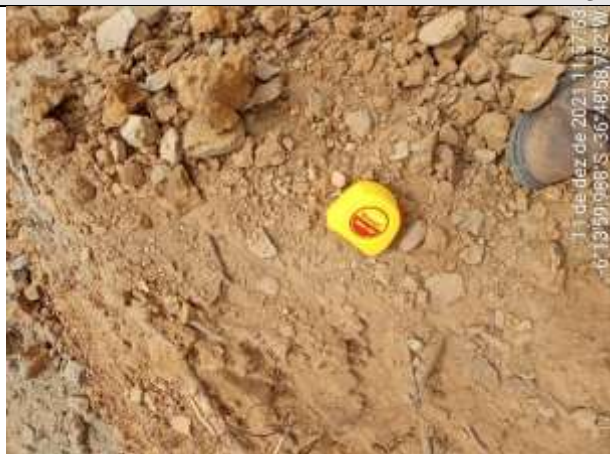
ST5N-05

FOTO 09 – Material de 1ª categoria. Solo argilo-arenoso, marrom claro, com torrões e fragmentos de rocha. Espessura 0,83.

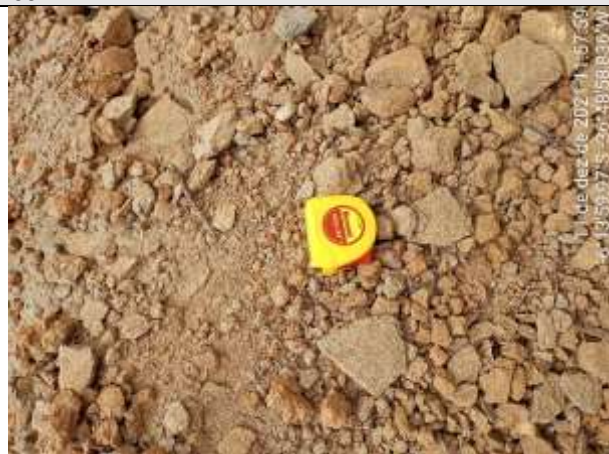
FOTO 10 – Material de 2ª categoria. Solo de alteração argilo-arenoso, cinza a marrom claro, com fragmentos de rocha, e rocha alterada mole na base. Atingiu 2,00 m de profundidade antes de alcançar o impenetrável, paralisando a esta profundidade.

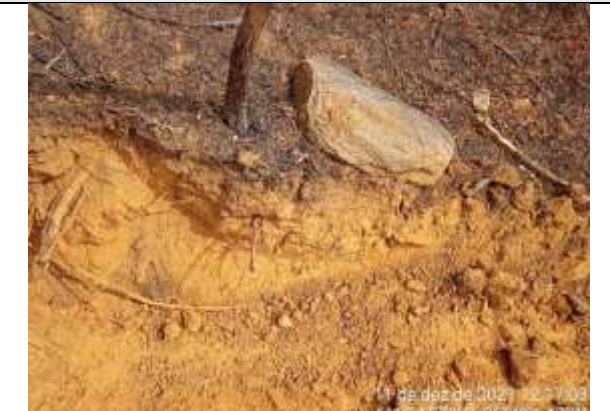
ST5N-06

FOTO 11 – Material de 1ª categoria. Solo silto-arenoso, marrom claro, com torrões e cascalho. Espessura = 0,42 m.

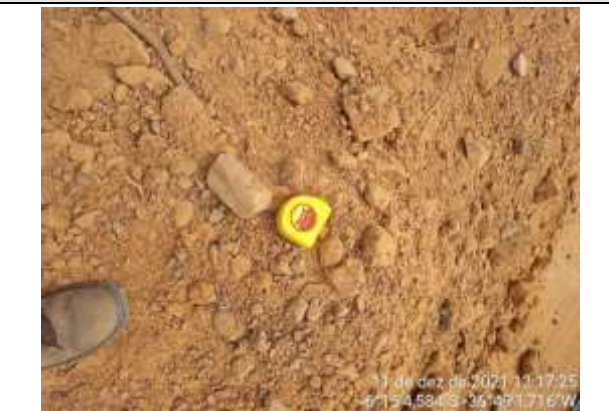
FOTO 12 – Material de 2ª categoria. Solo de alteração argilo-arenoso a silto-arenoso, marrom claro, com fragmentos de rocha. Espessura = 0,30 m. Impenetrável aos 0,72 m.

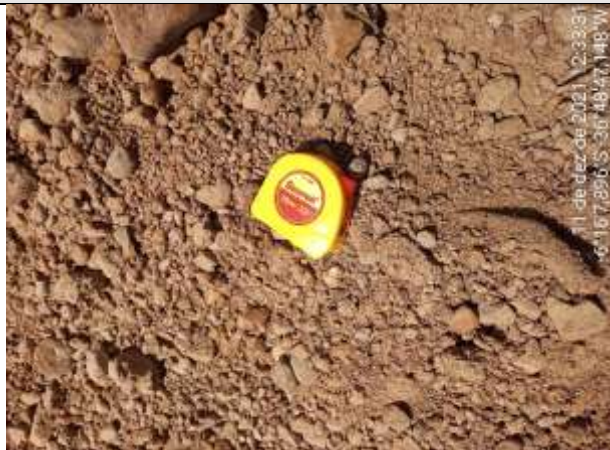
ST5N-07

FOTO 13 – Material de 1ª categoria. Solo areno-argiloso, marrom, muito cascalhoso. Espessura = 0,38 m.

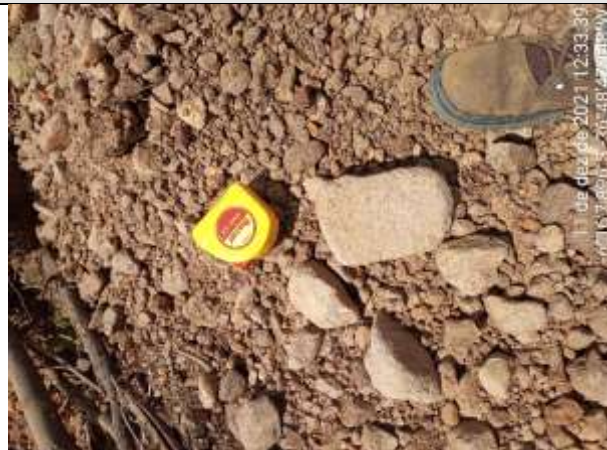
FOTO 14 – Material de 2ª categoria. Solo de alteração argilo-arenoso, marrom, com cascalho, fragmentos de rocha e rocha alterada mole na base. Espessura = 0,22 m. Impenetrável aos 0,60 m.

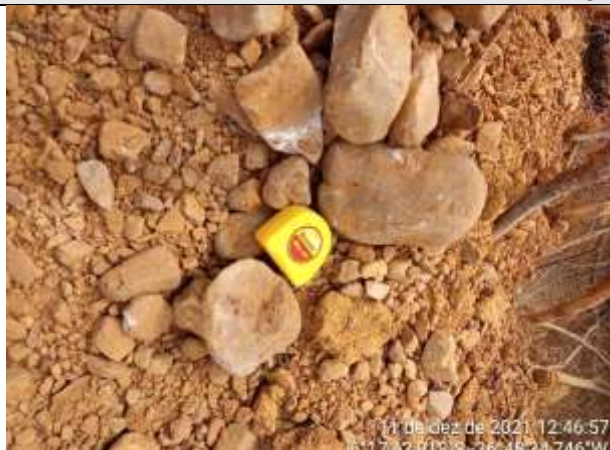
ST5N-08

FOTO 15 – Material de 1ª categoria. Solo silto-arenoso, marrom claro, com cascalho e seixo. Espessura = 0,45 m.

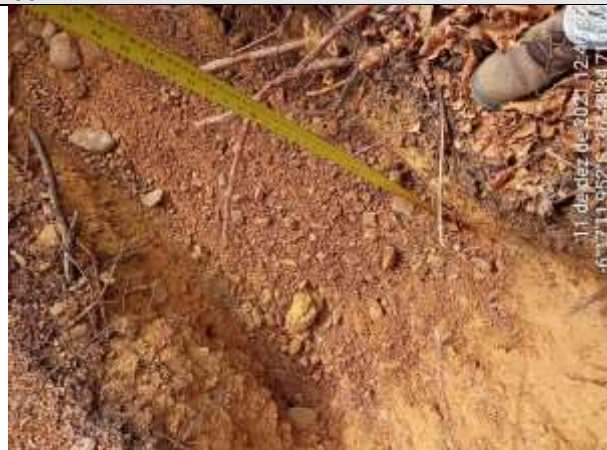
FOTO 16 – Material de 2ª categoria. Solo de alteração argilo-arenoso, marrom, com cascalho, fragmentos de rocha e rocha alterada mole na base. Espessura = 0,37 m. Impenetrável aos 0,82 m.

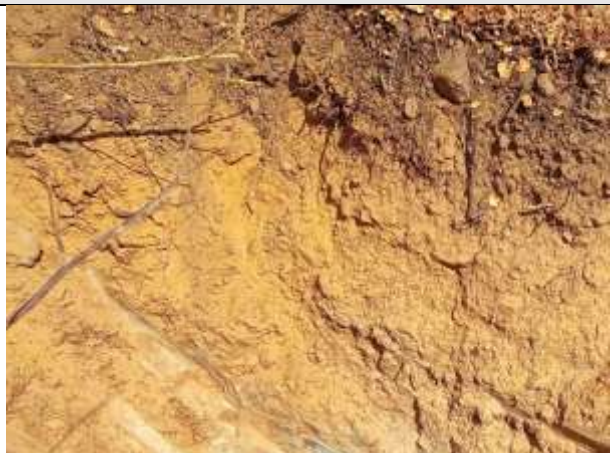
ST5N-09

FOTO 17 – Material de 1ª categoria. Solo silto-arenoso, marrom, com torrões e cascalho. Espessura = 1,00 m.

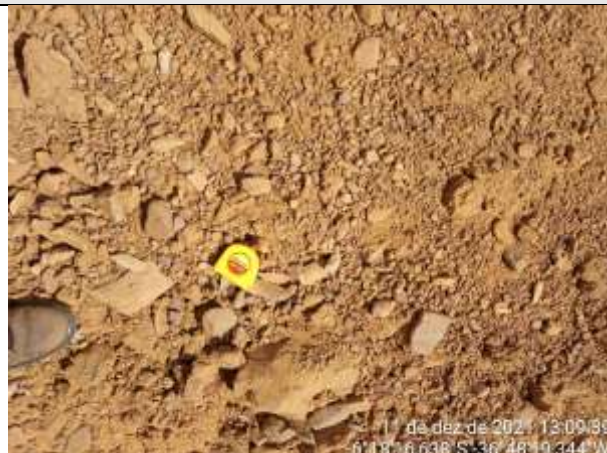
FOTO 18 – Material de 2ª categoria. Solo de alteração argilo-arenoso, marrom, com cascalho, fragmentos de rocha e rocha alterada mole na base. Espessura = 0,45 m. Impenetrável aos 01,45 m.

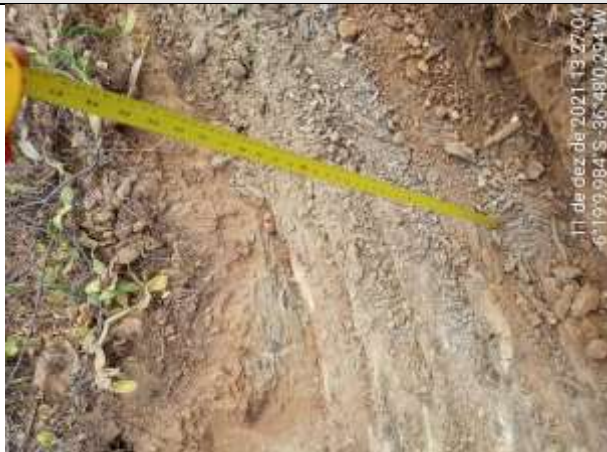
ST5N-10

FOTO 19 – Material de 1ª categoria. Solo areno-argiloso, marrom a cinza, com cascalho, fragmentos de rocha e rocha alterada mole na base. Espessura = 0,52 m. Impenetrável aos 0,52 m.

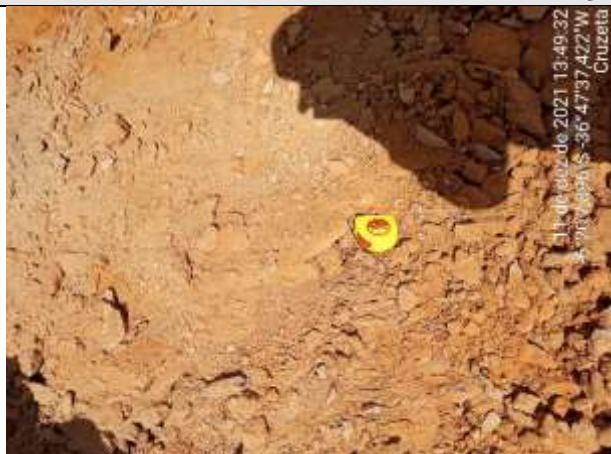
ST5N-11

FOTO 20 – Material de 1ª categoria. Solo areno-argiloso, marrom avermelhado, com torrões e fragmentos de rocha. Espessura = 1,10 m.

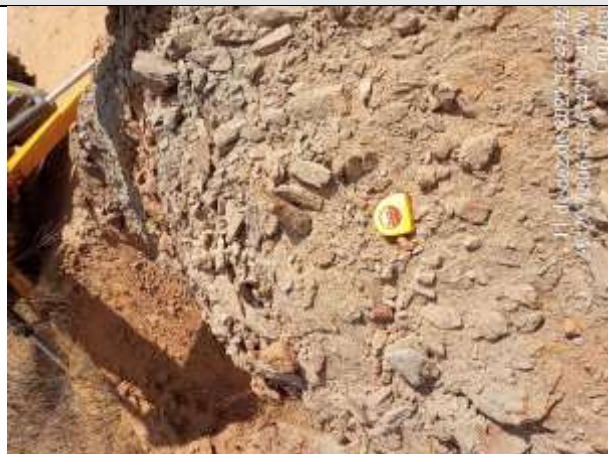
FOTO 21 – Material de 2ª categoria. Solo de alteração argilo-arenoso, cinza, com fragmentos de rocha e rocha alterada mole na base. Espessura = 0,69 m. Impenetrável aos 1,79 m.

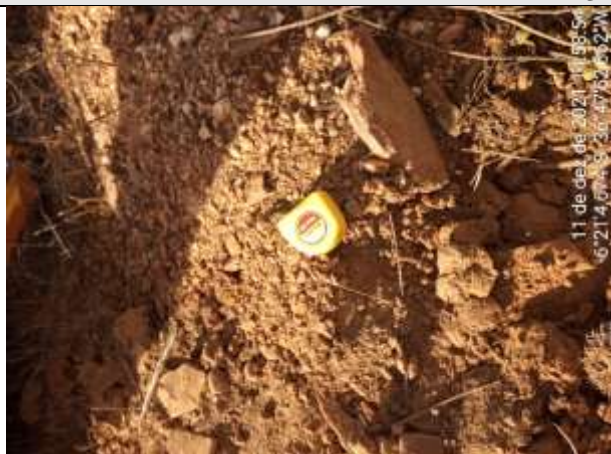
ST5N-12

FOTO 22 – Material de 1ª categoria. Solo areno-argiloso, marrom, com torrões e cascalho. Espessura = 0,26 m.

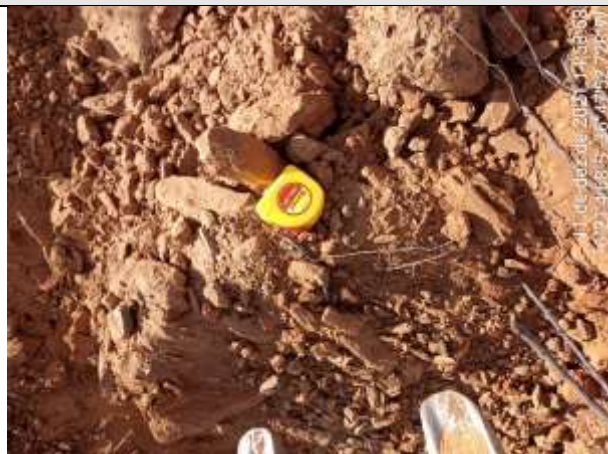
FOTO 23 – Material de 2ª categoria. Solo de alteração argilo-arenoso, marrom escuro, com torrões, fragmentos de rocha e rocha alterada mole na base. Espessura = 0,24 m. Impenetrável aos 0,50 m.

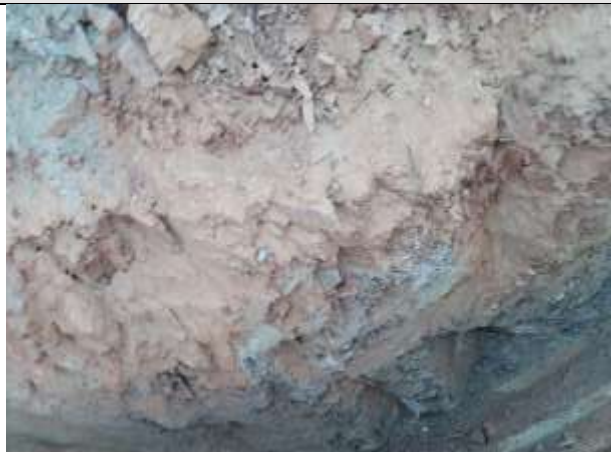
ST5N-13

FOTO 24 – Material de 1ª categoria. Solo areno-argiloso, marrom claro, com fragmentos de rocha. Espessura = 0,62 m.

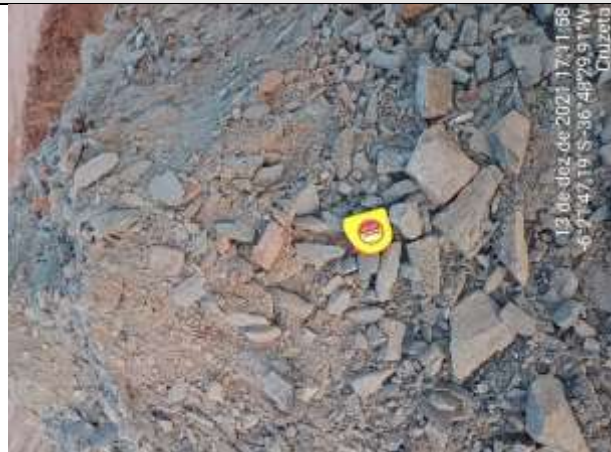
FOTO 25 – Material de 2ª categoria. Solo de alteração areno-argiloso, cinza, com fragmentos de rocha e rocha alterada mole na base. Espessura = 0,78 m. Impenetrável aos 1,40 m.

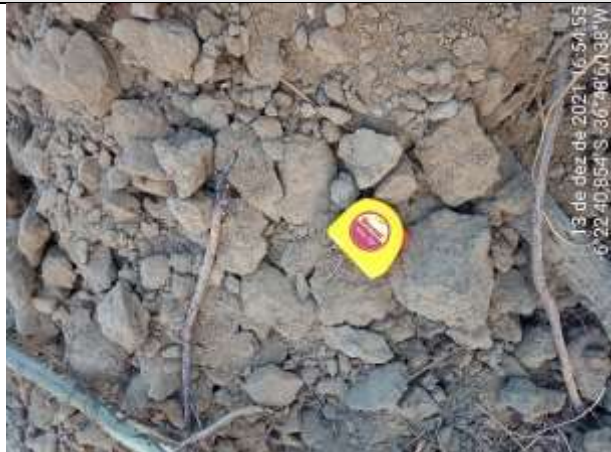
ST5N-14

FOTO 26 – Material de 1ª categoria. Solo silto-arenoso, marrom claro, com torrões. Espessura = 0,70 m.

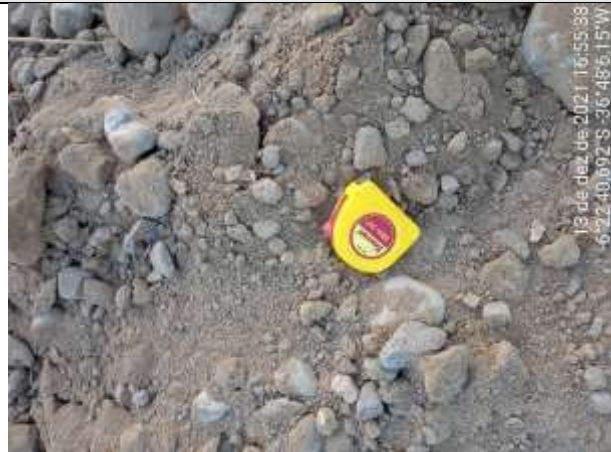
FOTO 27 – Material de 2ª categoria. Solo de alteração argilo-arenoso, marrom claro, com cascalho e fragmentos de rocha. Espessura = 0,40 m. Impenetrável aos 1,10 m.

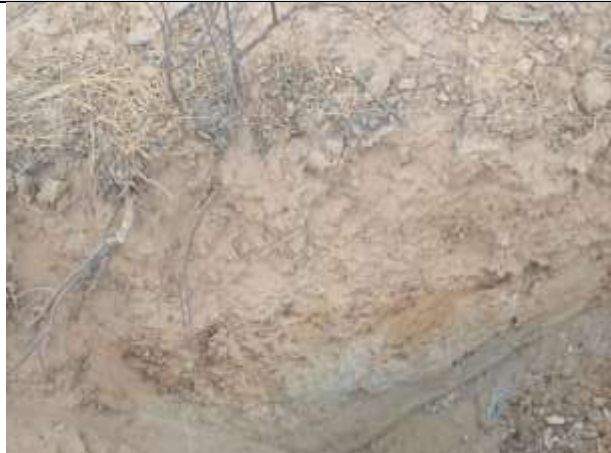
ST5N-15

FOTO 28 – Material de 1ª categoria. Solo silto-arenoso, marrom claro, com fragmentos de rocha. Espessura = 0,75 m.

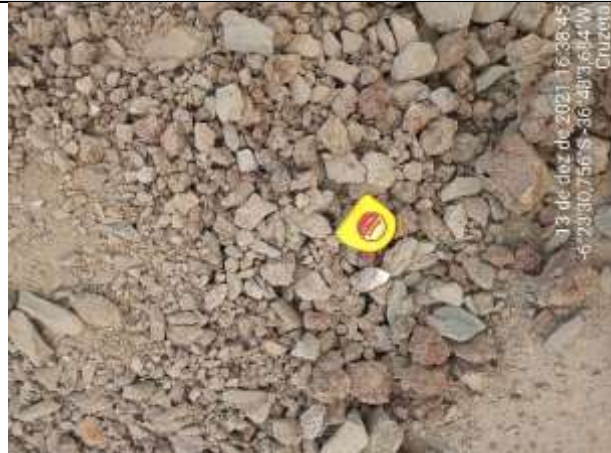
FOTO 29 – Material de 2ª categoria. Solo de alteração argilo-arenoso, marrom claro avermelhado, com torrões, fragmentos de rocha e rocha alterada mole na base. Espessura = 0,95 m. Impenetrável aos 1,70 m.

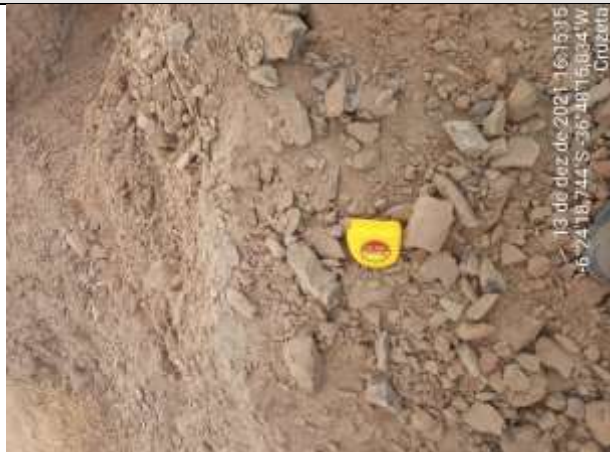
ST5N-16

FOTO 30 – Material de 1ª categoria. Solo silto-arenoso, marrom claro, com torrões e fragmentos de rocha. Espessura = 0,80 m.

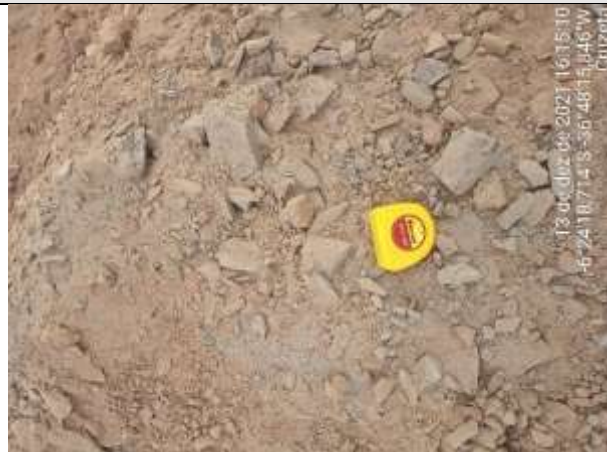
FOTO 31 – Material de 2ª categoria. Solo de alteração argilo-arenoso, marrom claro avermelhado, com torrões, fragmentos de rocha e rocha alterada mole na base. Espessura = 0,20 m. Impenetrável aos 1,00 m.
